Informe de Situación No. 17 – Sismo en la provincia de Carchi

Fecha y Hora de actualización: viernes, 05 de agosto de 2022 – 21:23:52 / Página 1 de 6

1. Identificación del evento peligroso

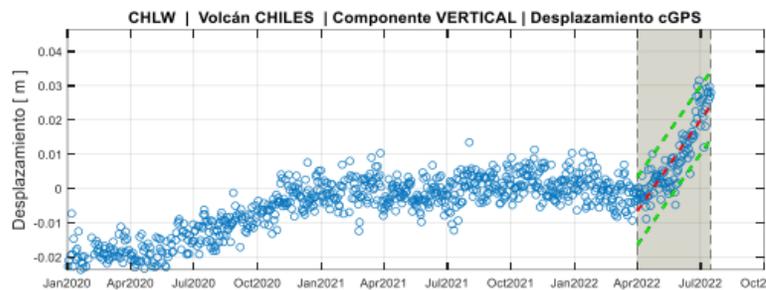
Figura: Serie temporal de (deformación) registrados en cGPS CHLW, ubicada en el entre enero de 2020 y julio de 2022. La línea segmentada en color rojo representa la tendencia de los datos desde abril 2022 y las líneas en color verde representan los márgenes de confiabilidad del modelo matemático que la describe.

datos de desplazamientos dirección vertical por la base flanco SW del volcán Chiles,
