Informe de Situación – Socavamiento

Informe No. 01

1. Identificación del evento peligroso

<b>Situación peligrosa:</b>	Socavamiento
<b>Localización:</b>	Morona Santiago/Morona / Macas, cabecera cantonal y capital provincial/Puente sobre el río Upano, vía Macas-Puyo [E45] Morona Santiago/Morona/ Sináí/ Playas de San Luis
<b>Fecha de inicio de situación peligrosa:</b>	21/06/2020
<b>Descripción de la situación:</b>	Por lluvias se produce el incremento del caudal del río Upano y su posterior desbordamiento, cuyo caudal circula por un aliviadero (túnel) sobre el cual se encuentra asentada la calzada de la vía Macas-Puyo-[E45], produciéndose un socavamiento en el lado derecho de la misma. Policía Nacional se encuentra en el sitio brindando seguridad, SNGRE coordinó con MTOP quienes realizarán una evaluación técnica del evento.

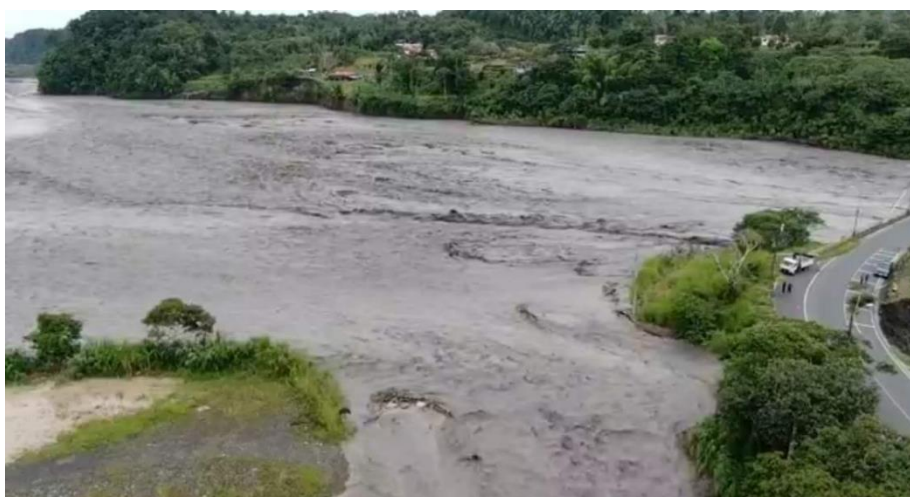
Imagen 1. Desbordamiento del río Upano

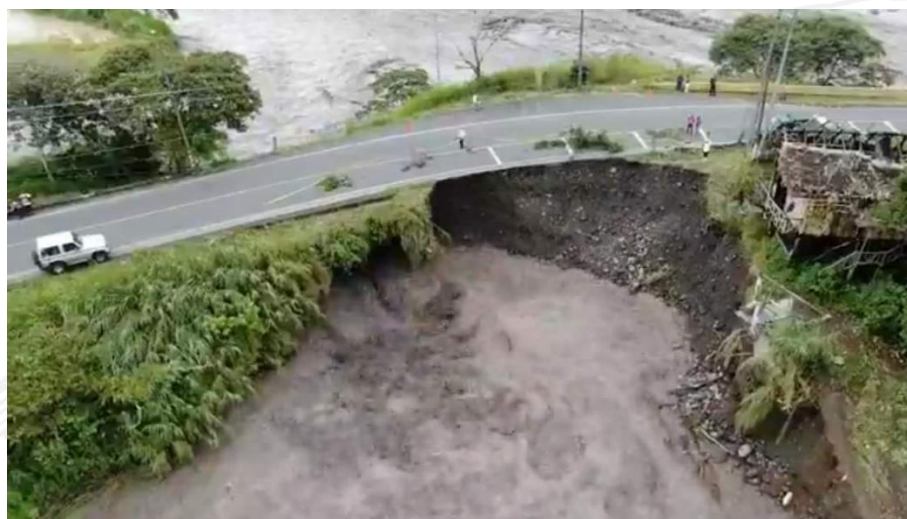
La acción erosiva del caudal del río Upano ha generado el socavamiento y la pérdida total de la calzada en un tramo aproximado 100 metros lineales, interrumpiendo el tránsito vehicular en su totalidad, así como también la pérdida de un poste de alumbrado público en donde se encuentra cableado de energía eléctrica, una cámara del SIS-ECU911 y telecomunicaciones.

Imagen 2. Socavamiento inicial de la vía Macas-Puyo [E45] a la altura del puente sobre el río Upano

1. Se realizará una minga interinstitucional que será liderada por el GAD-Provincial de Morona Santiago, GAD-Cantonal de Morona, MTOP-MSA, otros GAD y sector privado quienes intervendrán en un plan emergente para solventar la emergencia.

2. Activar la Mesa de Trabajo Técnico N°3: Servicios Básicos Esenciales, liderada por el MTOP-MSA quienes realizarán una inspección técnica y presentarán posteriormente un informe técnico al COE Provincial para el análisis de la solicitud la declaratoria de emergencia.

3. Solicitar al Gobierno Nacional y al Ministerio del ramo, se revise los informes técnicos y se analice la viabilidad de decretar la declaratoria de emergencia en el tramo del puente sobre el río y sus ejes viales de conexión.

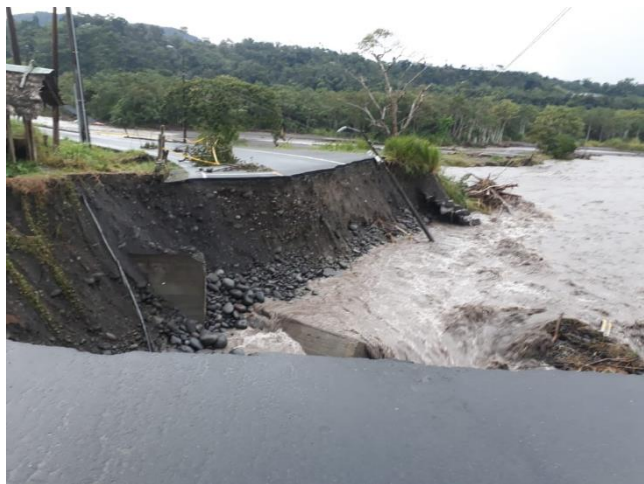
Imagen 3. Socavamiento actual de la vía

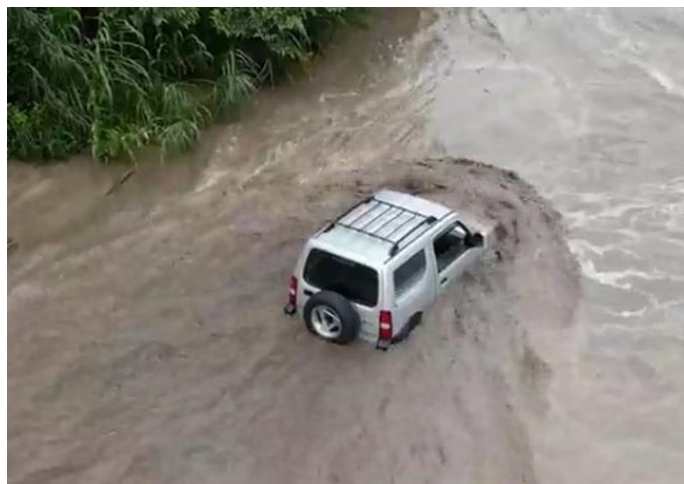
Un vehículo particular que se encontraba en las playas del río, fue alcanzado y arrastrado por la creciente, sin embargo, en su interior no se encontraban personas. Adicional al momento se encuentra en riesgo, maquinaria y equipos pertenecientes a la planta trituradora del GAD-Provincial de Morona Santiago, por tal motivo se encuentran tomando las medidas preventivas correspondientes.

Imagen 4. Vehículo arrastrado por la corriente
