## SitRep No. 25 – Contaminación Ambiental Esmeraldas

INFORME DE SITUACIÓN PROVINCIAL

Este Informe cubre el período de 13.03.2025 al 09.04.2025 21H00  
El próximo SITREP será emitido en 24 horas o cuando exista nueva información.

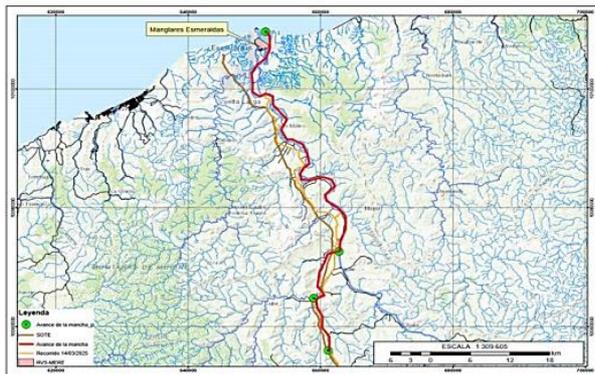
Mapa avance de la pluma de contaminación

- Recuperación de crudo en el punto 0, a través del dique 1 y dique en la playa de Río Achote con CORENA, Reconformación del dique 3.
  - Distancia de recorrido del derrame (Punto cero a Desembocadura Río Esmeraldas): 82 km.

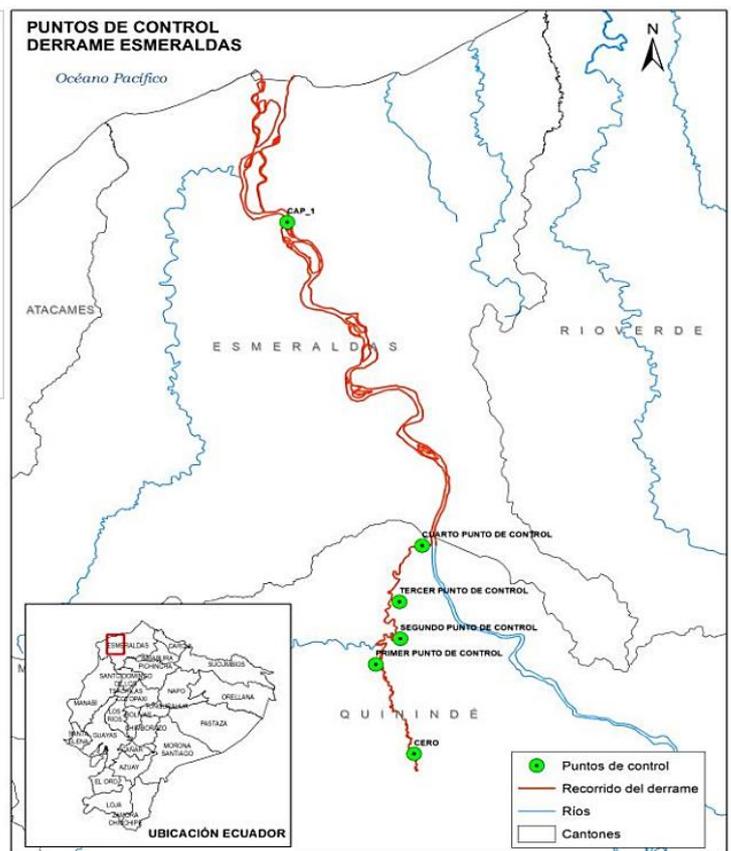
**MAPA DE AFECTACIONES AL PATRIMONIO NATURAL E HÍDRICO (Sistema Nacional de Áreas Protegidas)**

- Dentro de las 242,58 hectáreas del Refugio de Vida Silvestre Manglares Estuario del Río Esmeraldas se está monitoreando el área afectada y la magnitud del impacto ambiental.

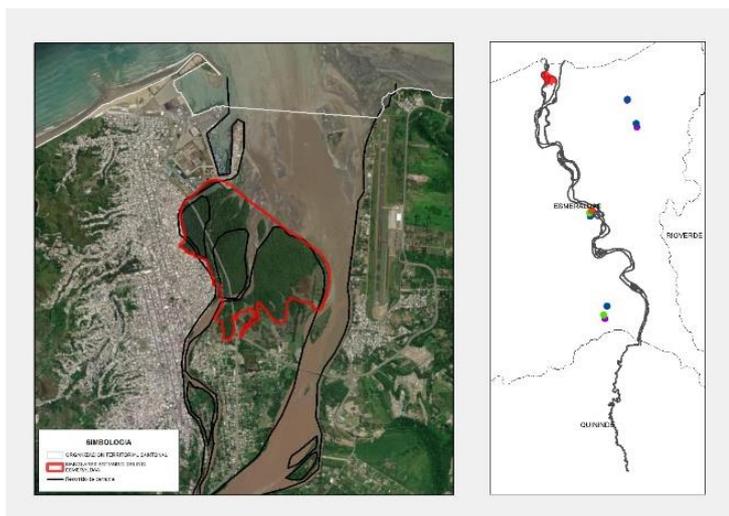
Fuente: MAATE / EP PETROECUADOR. 22/03/2025- 16H30
