Dirección de Monitoreo de Eventos Adversos

**REPORTE DE MONITOREO DE AMENAZAS Y EVENTOS ADVERSOS - No. 0536**

Fecha y Hora de actualización: viernes, 25 de septiembre de 2026 - 09:42:47 / Página 1 de 5

Periodo de Monitoreo: Desde: 21:00 24/09/2026 Hasta: 09:00 25/09/2026

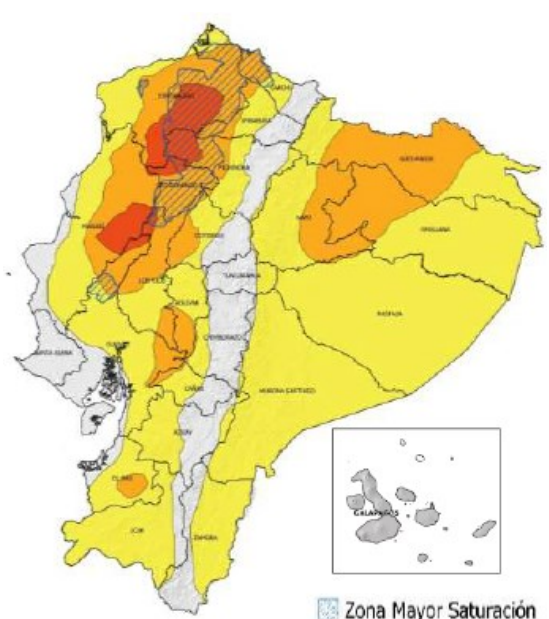
**SITUACIÓN HIDROMETEOROLÓGICA:**

**● ADVERTENCIA # 74**

**AMENAZA:** LLUVIAS, TORMENTAS ELÉCTRICAS Y RÁFAGAS DE VIENTO

**VIGENCIA:** desde 13H00 del 23 hasta las 10H00 del 27 de septiembre de 2026.

**DESCRIPCIÓN:** Persistirán precipitaciones de moderada y ocasional fuerte intensidad en la región Litoral, con mayor énfasis en la zona norte, centro y estribación de cordillera occidental, donde los eventos pueden estar acompañados de tormentas y ráfagas de viento. **Se prevé mayor intensidad entre la noche del 23 y madrugada del 24 de septiembre, así como la noche del 25 y tarde del 26.**
